## **RECOMENDAÇÕES DE AÇÕES PREVENTIVAS E/OU CORRETIVAS PARA OS ARMADORES, PROPRIETÁRIOS E TRIPULANTES DE EMBARCAÇÕES EM GERAL**

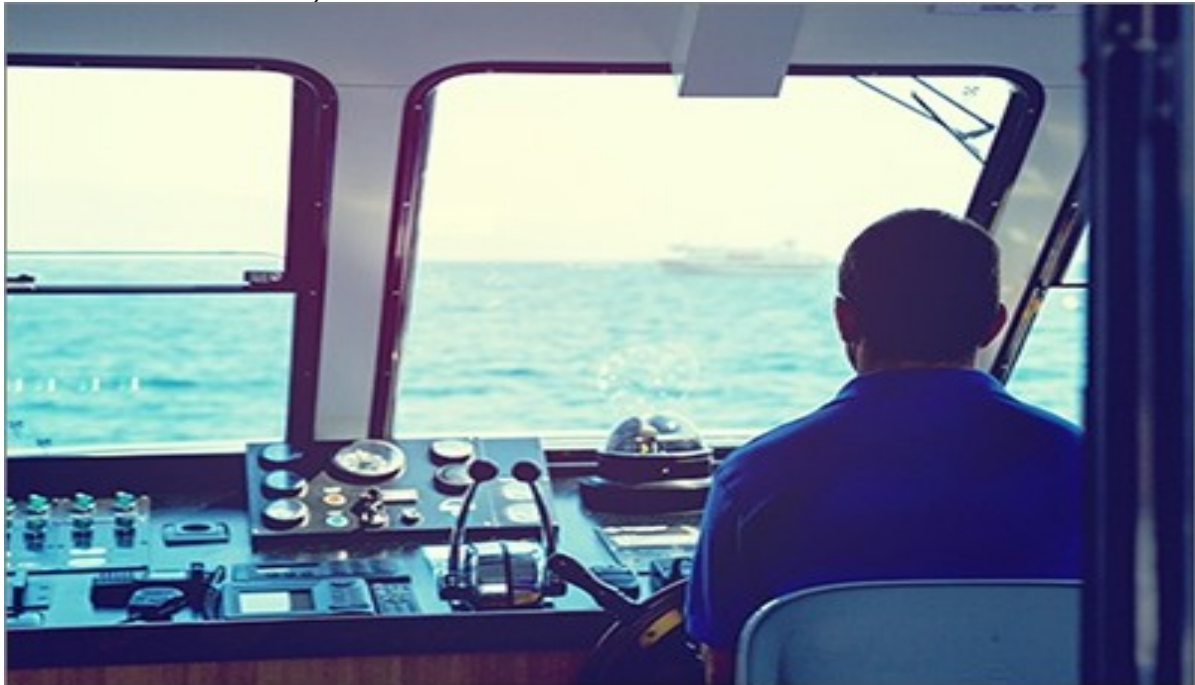
\* Está em discussão na IMO (NAV 57/15) a existência de anomalias operacionais no “software” em uso nos equipamentos do Sistema de Informação e de Apresentação de Cartas Náuticas Eletrônicas (Electronic Chart Display and Information System – ECDIS). Até este fato ser esclarecido, deve ser dada uma atenção redobrada na navegação nos navios com ECDIS redundante.

\*Evite confiança excessiva no ECDIS:
