Recomendações de Segurança dos Armadores, Marinas, Iates Clubes e Escolas Náuticas

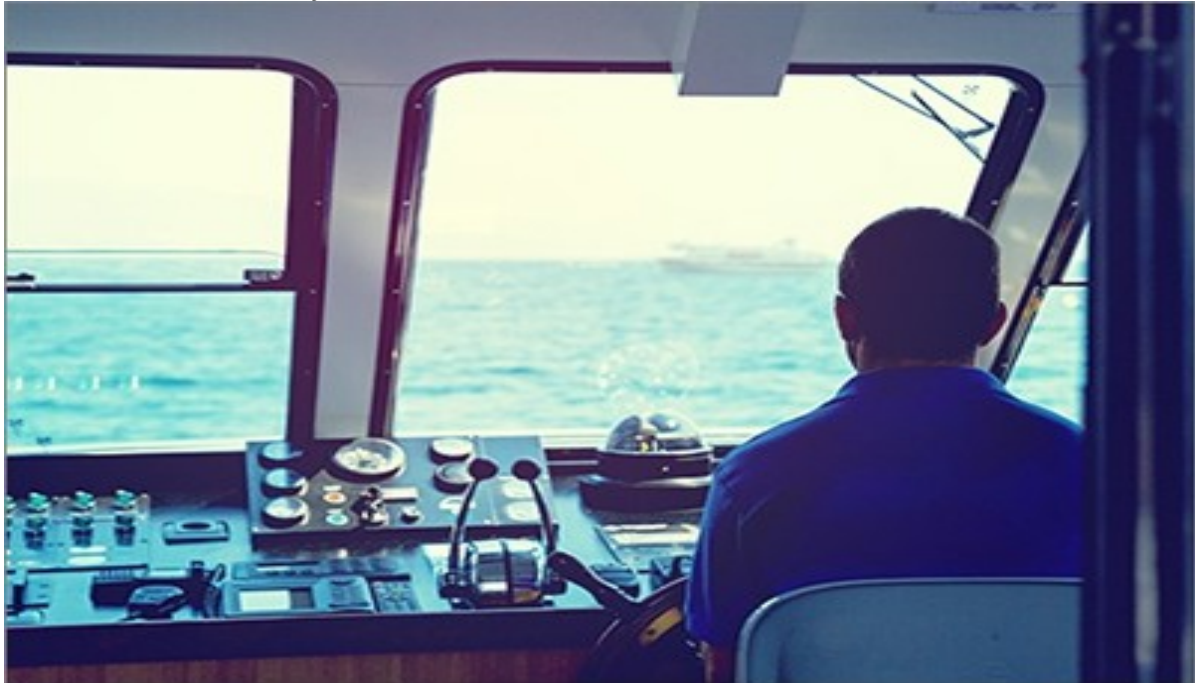
* Está em discussão na IMO (NAV 57/15) a existência de anomalias operacionais no “software” em uso nos equipamentos do Sistema de Informação e de Apresentação de Cartas Náuticas Eletrônicas (Electronic Chart Display and Information System – ECDIS). Até este fato ser esclarecido, deve ser dada uma atenção redobrada na navegação nos navios com ECDIS redundante.

*Evite confiança excessiva no ECDIS:
