## **DIRETORIA DE PORTOS E COSTAS**

### **RECOMENDAÇÕES DE AÇÕES PREVENTIVAS E/OU CORRETIVAS PARA OS ARMADORES, PROPRIETÁRIOS E TRIPULANTES DE EMBARCAÇÕES EM GERAL**

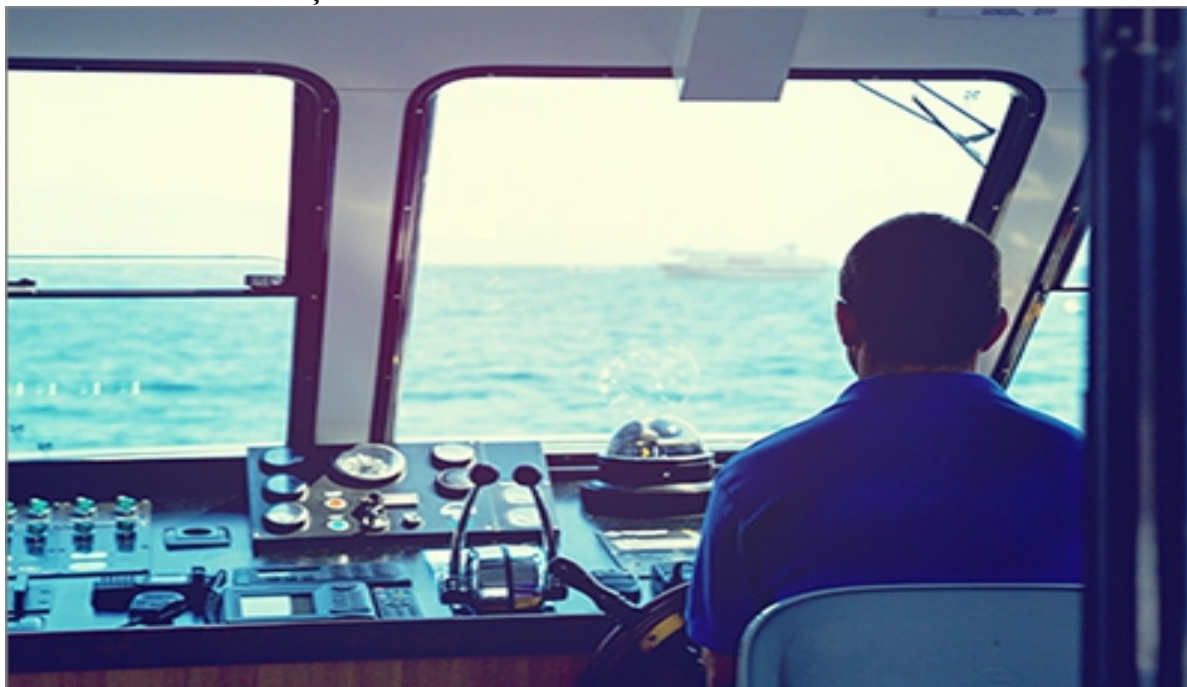
\* Está em discussão na IMO (NAV 57/15) a existência de anomalias operacionais no “software” em uso nos equipamentos do Sistema de Informação e de Apresentação de Cartas Náuticas Eletrônicas (Electronic Chart Display and Information System – ECDIS). Até este fato ser esclarecido, deve ser dada uma atenção redobrada na navegação nos navios com ECDIS redundante.

\*Evite confiança excessiva no ECDIS:
