**MARINHA DO BRASIL
DIRETORIA DE PORTOS E COSTAS**

**ACIDENTE COM A PLATAFORMA P-36
- 20 DE MARÇO DE 2001 -**

RELATÓRIO DE INVESTIGAÇÃO

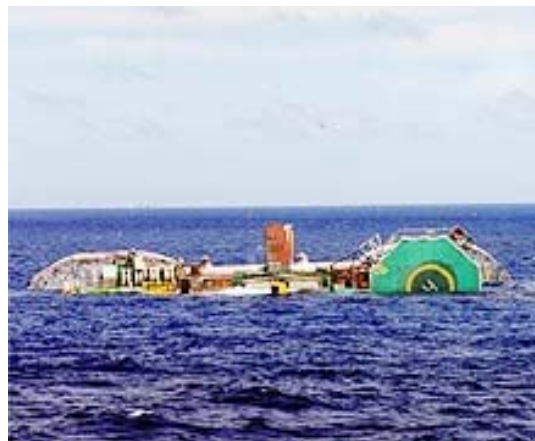
Durante toda a manhã do dia 20 de março, o afundamento da plataforma ocorreu de modo contínuo e, em torno das 11h 40 min, a plataforma submergiu totalmente.

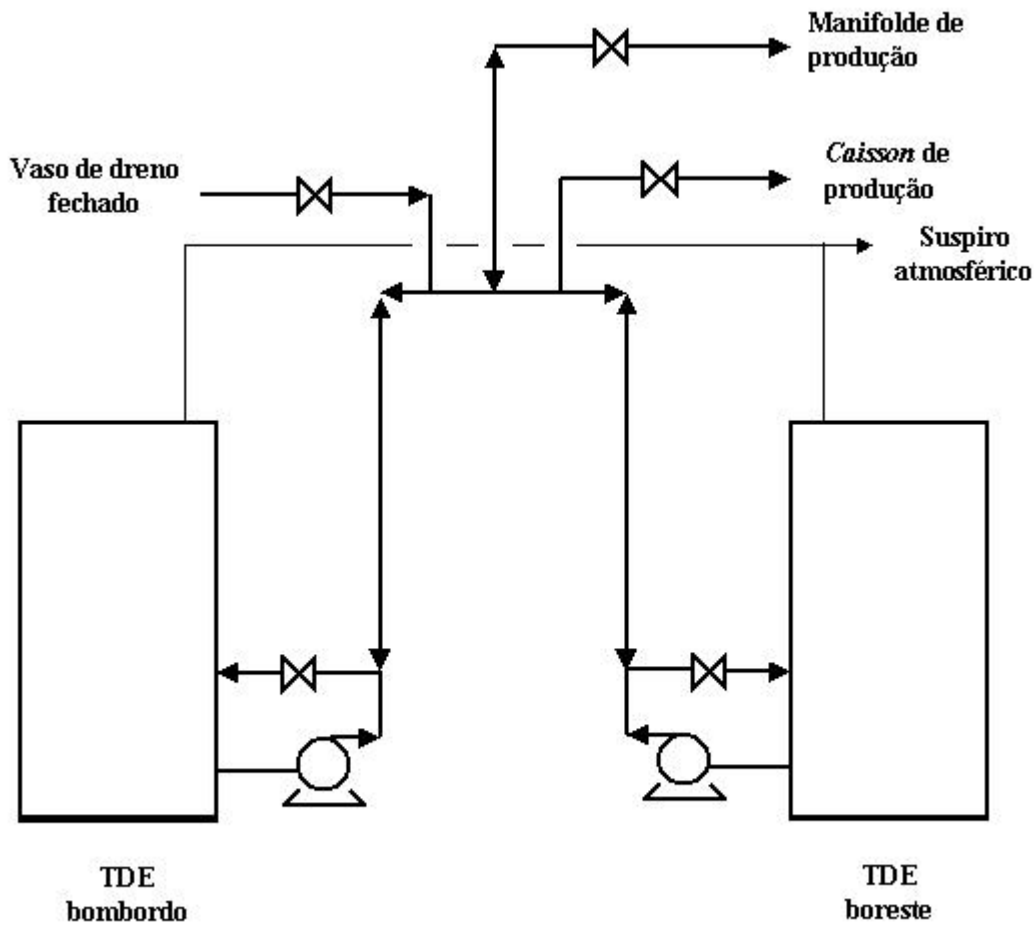
Anexo 4.a
Fluxograma de Processos dos Tanques de Drenagem de Emergência

- * transbordamento de água do vaso de dreno aberto através de seu suspiro atmosférico devido a entupimento da bomba de descarga deste vaso ou defeito no controlador de nível do mesmo (a água penetrando na linha de suspiro atmosférico da plataforma escoaria por gravidade para os tanques de drenagem de emergência);
- * esgotamento do tanque de resíduos oleosos (waste oil tank) através de uma derivação para o vaso de dreno fechado e daí para o tanque de drenagem de emergência;
- * drenagem da água utilizada nos testes hidrostáticos dos equipamentos da planta de processo sendo direcionada para os tanques mencionados.
