F41 - Padrão - PORTO DO AÇU - T2 - DARSENA 02 - 50157 -

DESCRIÇÃO DE ESTAÇÃO MAREGRÁFICA

Estação: PORTO DO AÇU - T2 - DARSENA 02

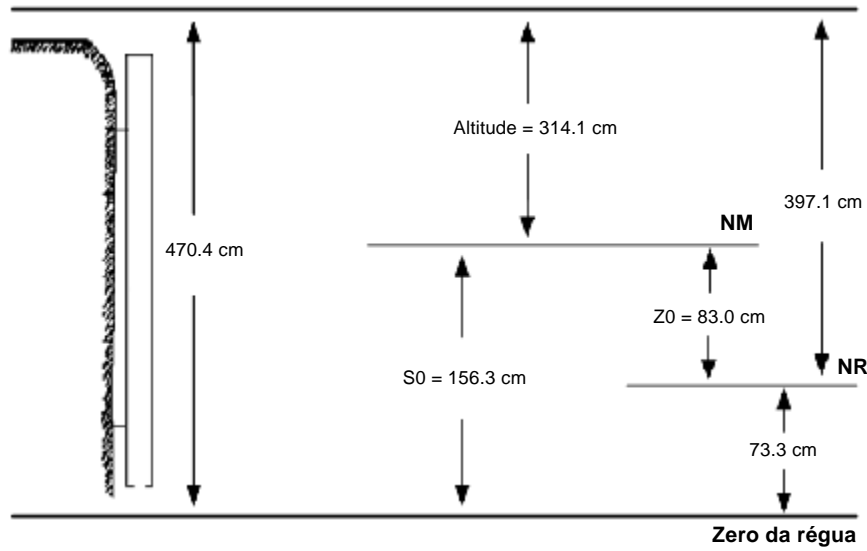
Diagrama

O nível de redução está 73.28 centímetros acima do zero da régua.

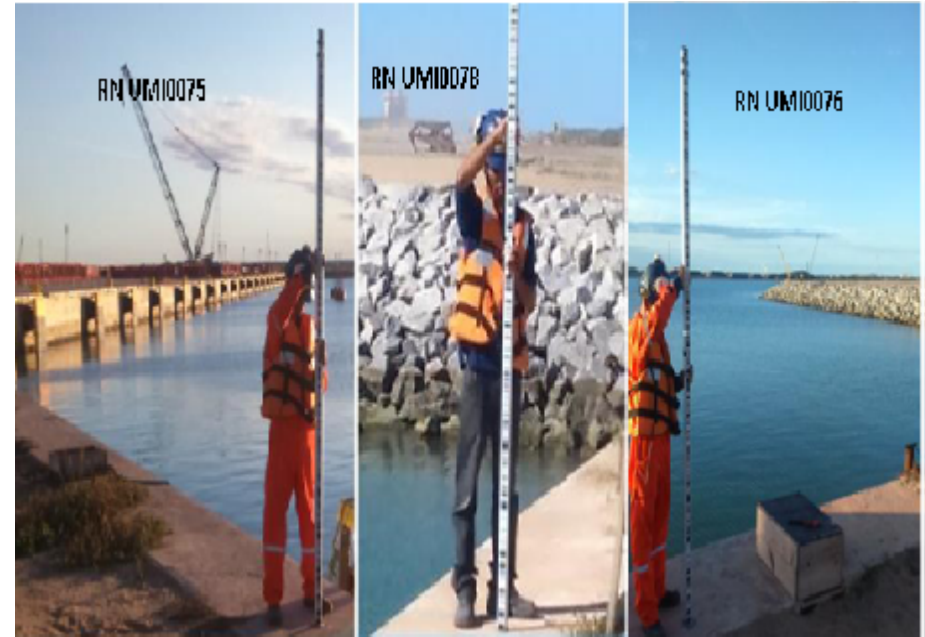
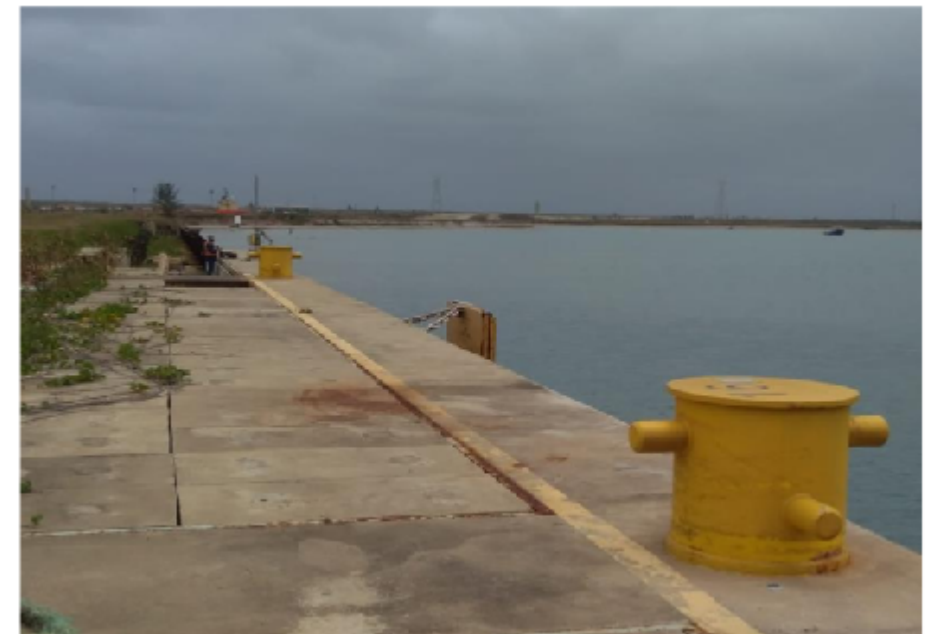
Esquema

Régua com 5,9 metros de comprimento, régua em PVC dividida de 1 em 1 cm e graduada de 10 em 10 cm, pintada nas cores encarnada e branca, fixada em um tubo cilíndrico também em PVC. Toda a estrutura foi fixada por meio de uma base metálica chumbada na parede do cais.

A Estação encontra-se instalada próxima ao limite do cais OSX.

RN-UMI 0076 - Marco testemunho materializado pela UMI SAN na região intermediária do cais da OSX, próximo à estrutura da régua. Implantado em 2015.

RN-UMI 01 - Marco testemunho materializado pela UMI SAN na região do cais da DOME, próximo à estrutura da régua, após o cabeço nº 17. Implantado em 2021.
