**MARINHA DO BRASIL
CAPITANIA FLUVIAL DO TIETÊ-PARANÁ
BARRA BONITA, SP, EM 27 DE SETEMBRO DE 2022.
AVISO RÁDIO NÁUTICO Nº 063/2022 HIDROVIA TIETÊ-PARANÁ, ATLAS 2800.**

ASSUNTO: Recomendação de Cautela no Trecho da Hidrovia no Rio Paranaíba (Reservatório de Ilha Solteira)

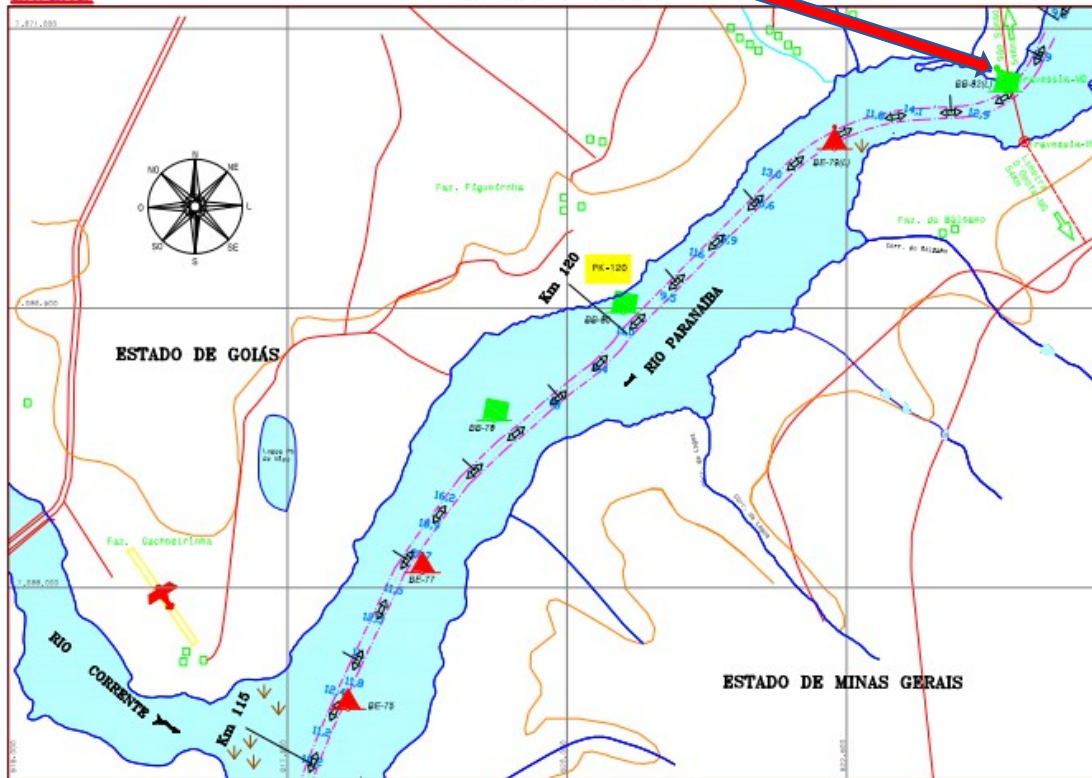
- 4- A referida barreira permanecerá no local até a conclusão dos serviços de reflutuação e remoção da balsa e dos veículos.
- 5- Croqui de navegação da área.

- 1 - Recomenda-se cautela e atenção aos navegantes no trecho do rio Paranaíba quando navegarem pela região da Boia BB-82(L) – Margem Direita, na proximidade da travessia existente entre Limeira do Oeste-MG e Itarumã-GO, devido a instalação de barreira de contenção preventiva com objetivo de conter eventual vazamento decorrente dos veículos que naufragaram junto com uma das balsas que operam nesta localidade.

- 2 - A barreira tem extensão de aproximadamente 100 metros partindo da margem de Goiás, coordenada 19°15'27,888"S 50°46'15,87"W até a coordenada 19°15'27,528"S 50°46'12,714"W.

- 3 - Adicionalmente foram instaladas boias de perigo isolado (amarelas) para alertar a presença da barreira, estando a boia mais externa (mais ao centro) na coordenada 19°15'22,98"S 50°46'10,014"W.

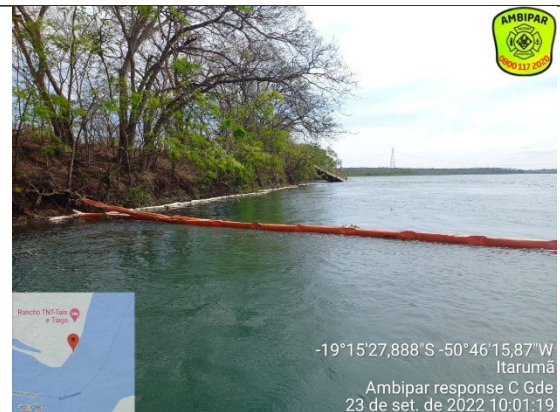
Início da barreira na margem à jusante do naufrágio

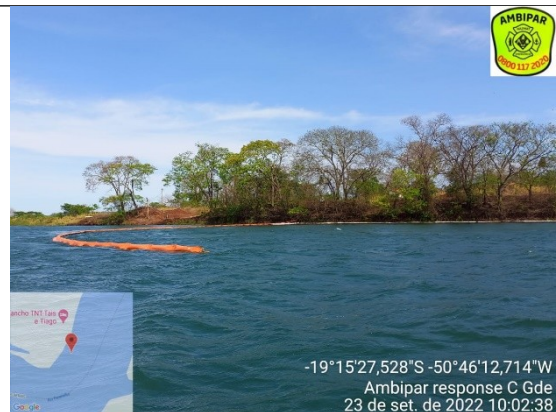
Final da barreira ao centro.
