DESCRIÇÃO DE ESTAÇÃO MAREGRÁFICA

F-41- 4101A - 001/2019

Estação: ILHA PARÁ

LH Carta: 4101A - De Macapá a Ilha de Mangabal

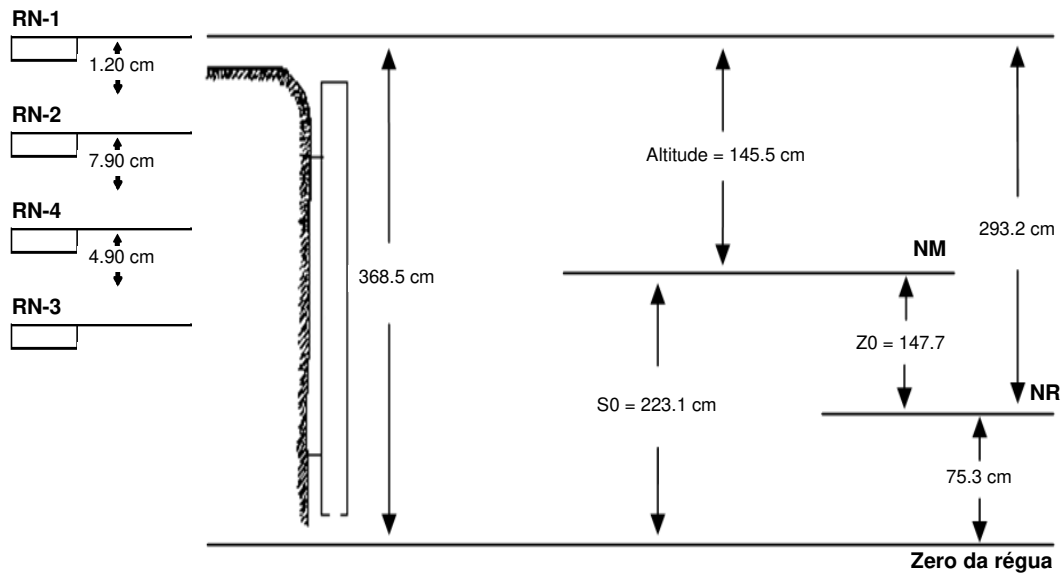
Diagrama

O nível de redução está 75.32 centímetros acima do zero da régua.

Zero do marégrafo: Coincide com o zero da régua.

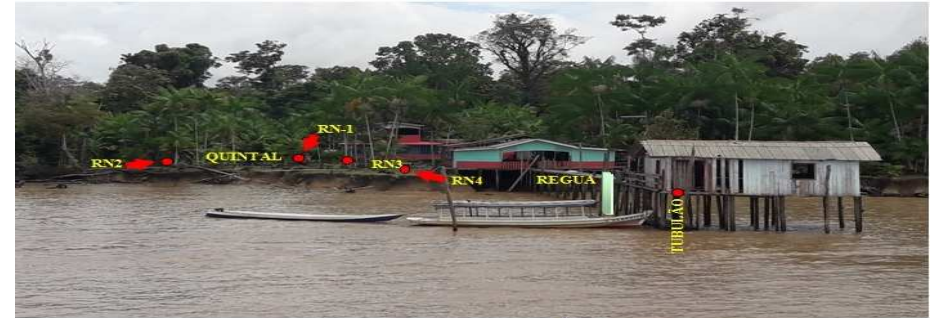
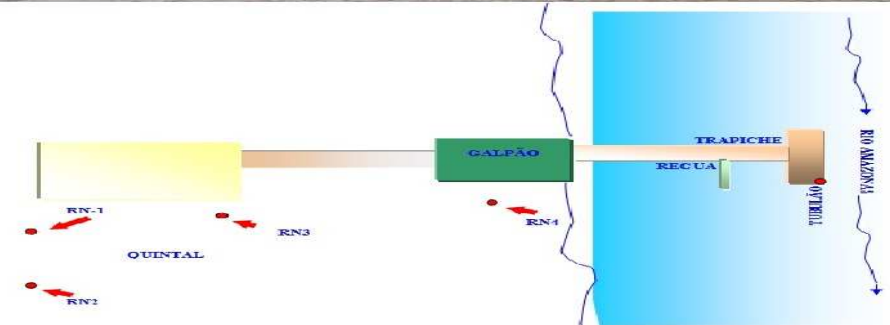
Esquema

Régua de madeira com 4,5 metros de comprimento, graduada e numerada de 10 em 10 cm.

RN-3 - Parafuso sextavado, situada do lado esquerdo da casa Sítio São Miguel, quem vem pelo rio atravessa a passarela de madeira, a RN encontra-se a esquerda cerca de 5 metros. Citada a partir de 2019.

RN-4 - Parafuso sextavado, situada ao lado esquerdo da galpão Sítio São Miguel, quem vem pelo rio atravessa o primeiro trapiche e ira observar a RN a esquerda cerca de 5 metros. Citada a partir de 2019.

RN-2 - Parafuso sextavado, situada do lado esquerdo da casa Sítio São Miguel, quem vem pelo rio atravessa a passarela de madeira, a RN encontra-se a esquerda nos fundos cerca de 10 metros. Citada a partir de 2019.

RN-1 - Parafuso sextavado, situada do lado esquerdo da casa Sítio São Miguel, quem vem pelo rio atravessa a passarela de madeira, a RN encontra-se a esquerda nos fundos cerca de 5 metros. Citada a partir de 2019.
