F41 - Padrão - ILHA DA SALVAÇÃO - 10883 - Versão 1/2023

DESCRIÇÃO DE ESTAÇÃO MAREGRÁFICA

F-41-4341-004/2023

Estação: ILHA DA SALVAÇÃO

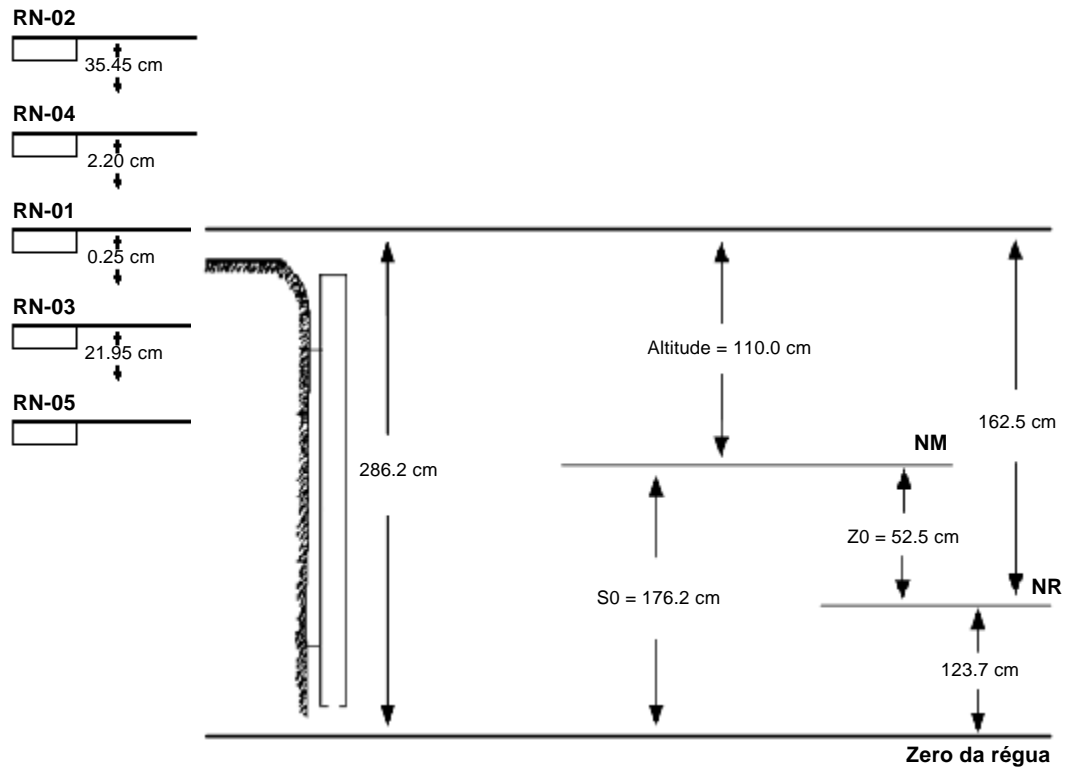
Diagrama

O nível de redução está 123.71 centímetros acima do zero da régua.

Zero do marégrafo: Coincide com o zero da régua.

Régua de Marés, com 6.1 metros de comprimento, dividida e graduada de 10 em 10 cm, pintada nas cores branca, preta e encarnada.

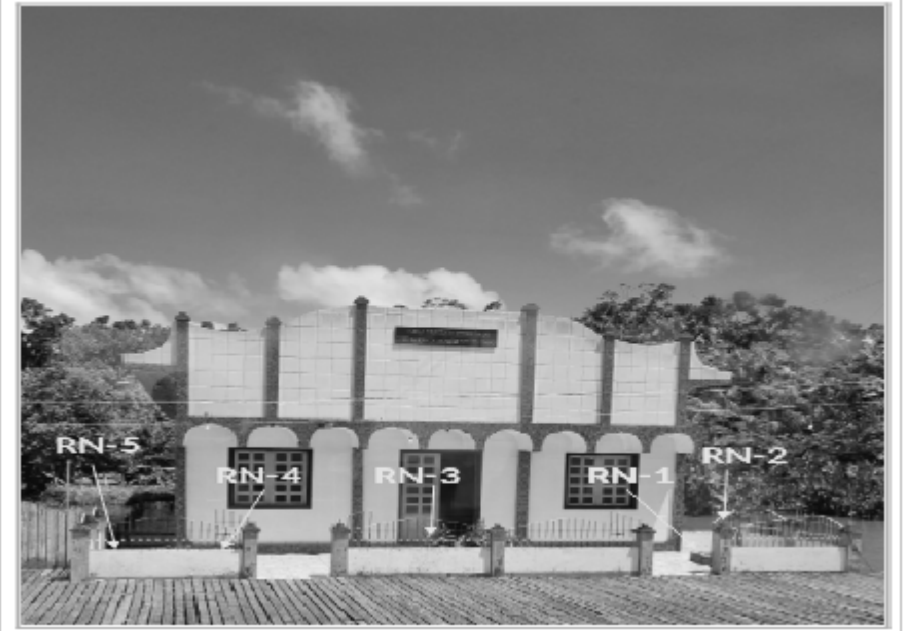
Esquema

RN-05 - Parafuso sextavado, instalado no canto do muro no lado de dentro à esquerda e em frente à igreja.
RN-03 - Parafuso sextavado, instalado no canteiro retangular, localizado em frente à porta da entrada da igreja.
RN-01 - Parafuso sextavado, instalado no canteiro circular, localizado à direita e em frente à igreja evangélica Assembleia de Deus.
RN-04 - Parafuso sextavado, instalado no canteiro circular, localizado à esquerda e em frente à igreja.
RN-02 - Parafuso sextavado, instalado no muro à direita da igreja.
