TÁBUA DAS MARÉS

F- 41 – Padrão - Porto de Maceió – 30725 - Versão 1/2012

F - 41 DESCRIÇÃO DE ESTAÇÃO MAREGRÁFICA

Estação Porto de Maceió

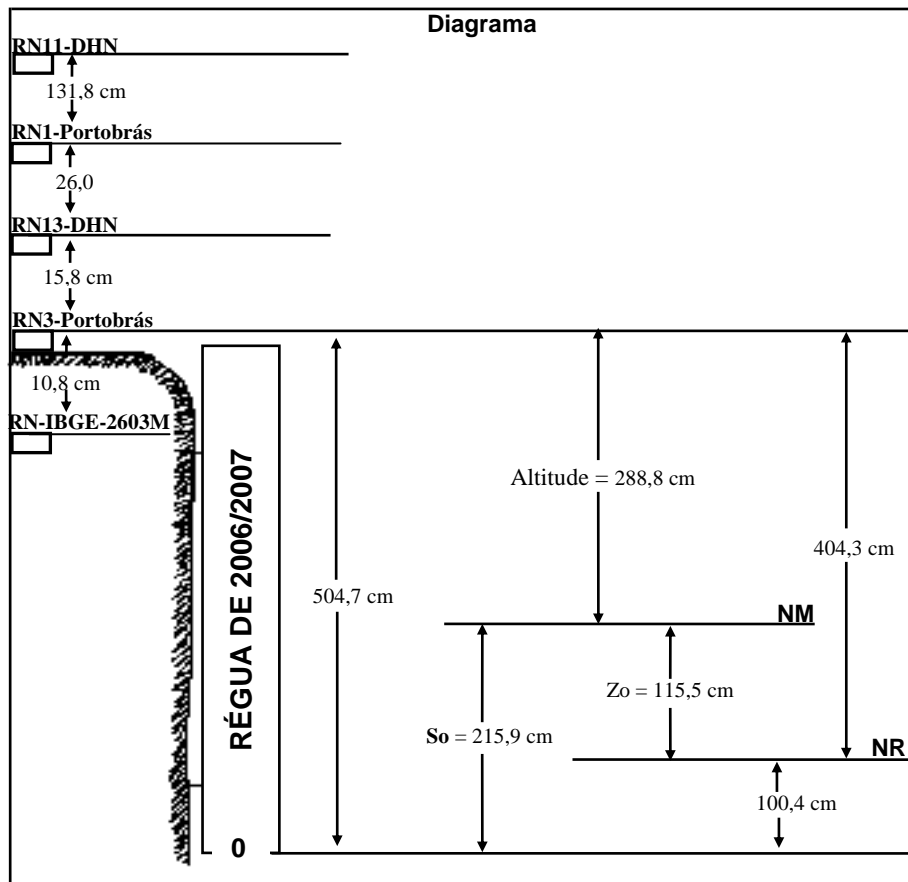
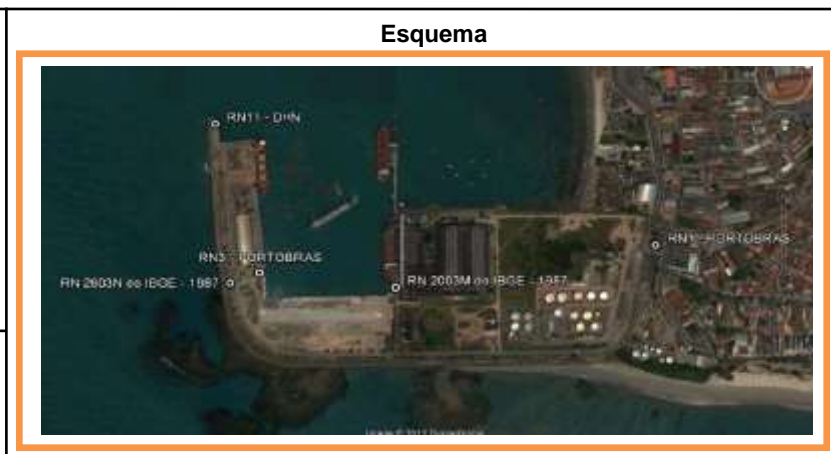
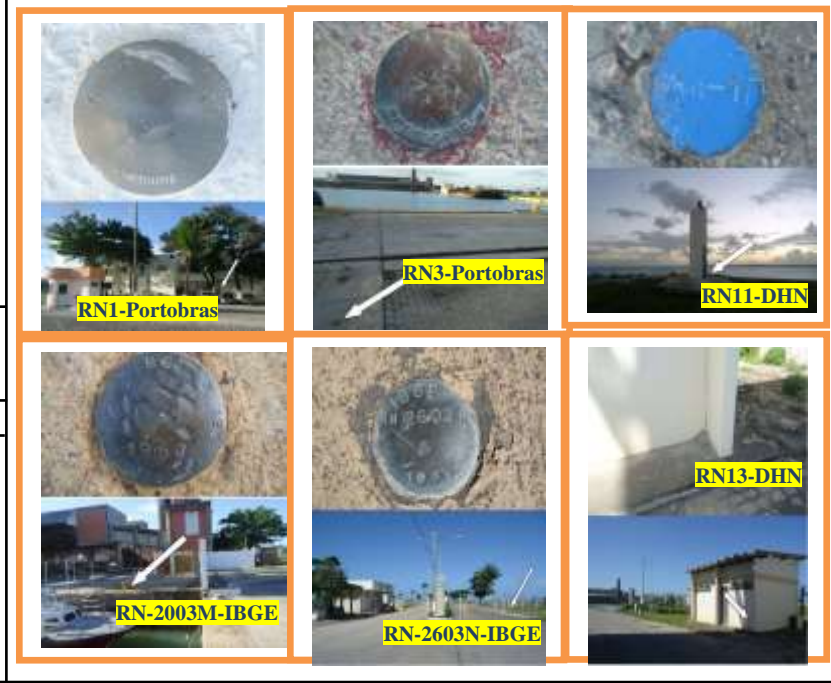
O nível de redução está 100,4 centímetros acima do zero da régua de 2006/2007.**Fonte de informação:** Análise estatística e harmônica de 365 dias de observação da maré.**Tipo de marégrafo:** Hidromec Diário - Esc. 1:20.**Zero do marégrafo:** Coincide com o zero da régua.**Descrição das réguas de marés**

Régua de alumínio de 5 m de comprimento com réguas de 1 m fixadas no seu corpo (padrão Hidroleve) com os múltiplos de metro pintados de preto.

Tubo de fibra de vidro de 4,6 m de comprimento por 60 cm de diâmetro com 1 furo de 3 cm de diâmetro a 20 cm do fundo.

RN1-PORTOBRAS – Calota com 10 cm de diâmetro, em aço inoxidável, com a inscrição: “Porto de Maceió – RN1-Portobrás”, fixada no topo de um monumento em forma de tronco de pirâmide, localizada no jardim existente na entrada dos fundos do Prédio da Administração do Porto. Implantada em 1982.

RN3-PORTOBRAS – Calota com 10 cm de diâmetro, em latão, com a inscrição PORTOBRAS em alto relevo, fixada no extremo SE do cais, próximo ao marégrafo. Implantada em 1982.

RN11-DHN – Localizada na quina da base do farolete do molhe do cais, com a inscrição “RN-11” em baixo relevo. Citada a partir de 2006.

RN13-DHN – Materializada nas proximidades da RN3-Portobrás. Implantada em 2012.

RN-2603M IBGE-1987 – Padrão IBGE com a numeração raspada e com a inscrição “1987” em baixo relevo, fixada ao lado do 1º cabeço, próximo ao portão da “EMPAT”. Citada a partir de 2006.

1. Período de observação para obtenção dos elementos de maré: 13/04/2006 a 13/04/2007.
2. A análise harmônica foi efetuada usando o método harmônico, sendo os dados processados pelo BNDO.
3. A RN-2603N-IBGE-1987 não aparece no diagrama, por não ter sido nivelada junto com as demais RRNN da estação.
