F41 - Padrão - TERMINAL MARITIMO DE GRANEIS (TMG) - 40171

## DESCRIÇÃO DE ESTAÇÃO MAREGRÁFICA

F-41-1103-001/22

Estação: TERMINAL MARITIMO DE GRANEIS (TMG)

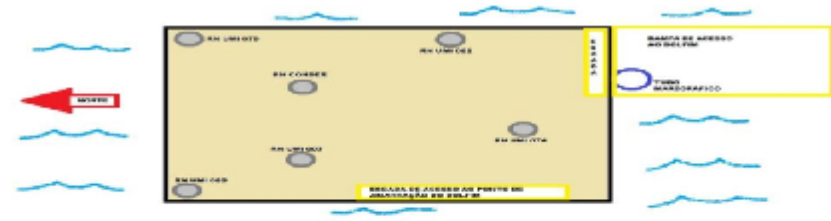
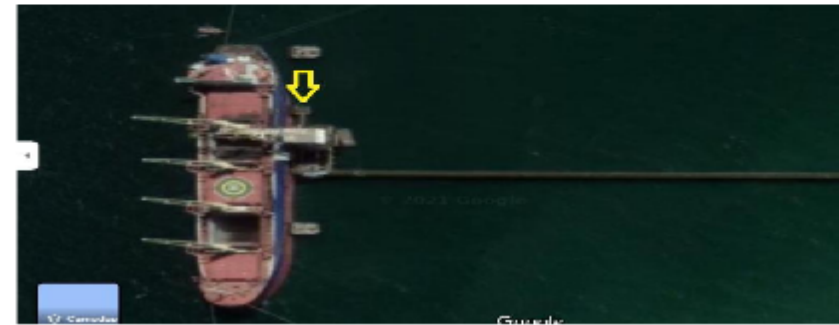
## Esquema

Régua de 500 cm com graduações espaçadas de 10 em 10 cm.  
Estrutura instalada ao lado da rampa de acesso ao dolfim do TMG.
