F41 - Padrão - BOM DESPACHO - 40172 - Versão 1/2024

DESCRIÇÃO DE ESTAÇÃO MAREGRÁFICA

Estação: BOM DESPACHO

Localidade: ITAPARICA

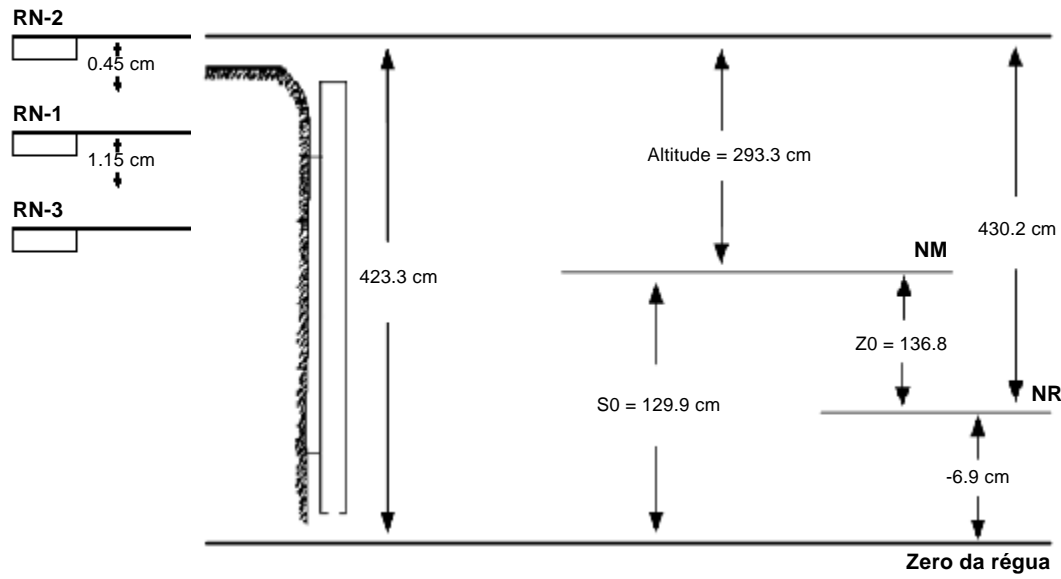
Diagrama

O nível de redução está -6.93 centímetros acima do zero da régua.

Zero do marégrafo: Coincide com o zero da régua

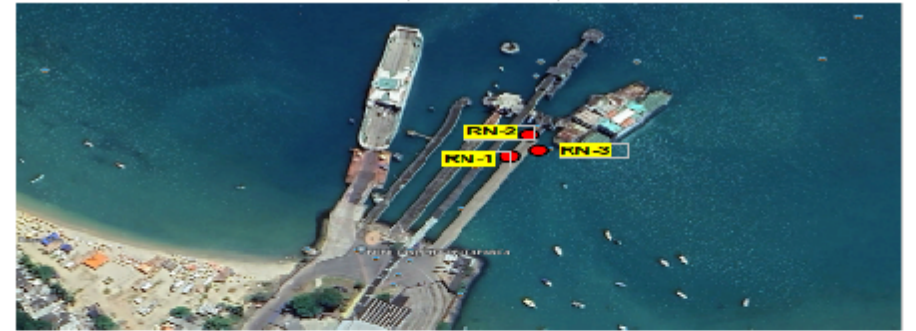
Esquema

Régua confeccionada em madeira, com 4,02 m de comprimento, dividida e graduada de 5 em 5 cm.

RN-3 - Pino metálico localizado ao lado da régua na rampa A, próximo a escada metálica.

RN-1 - Pino metálico localizado ao lado do poste de iluminação na rampa A de acesso do ferry Boat Itaparica.

RN-2 - Pino metálico localizado na quina da mureta no final da rampa de concreto.
