DESCRIÇÃO DE ESTAÇÃO MAREGRÁFICA

Estação: ILHA DO BOQUEIRÃO I

Localidade: Ilha do Governador

LH Carta: 1531 - Baía de Guanabara - Ilha do Boqueirão e Adjacências

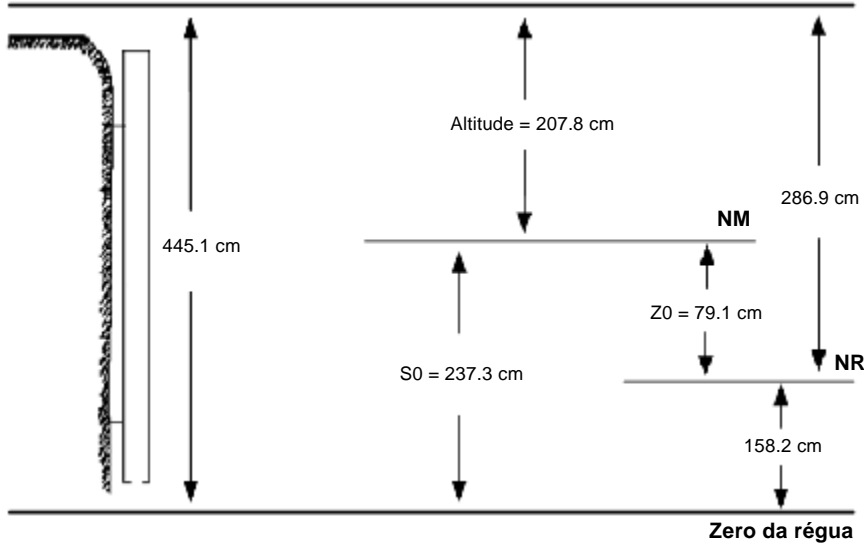
Diagrama

O nível de redução está 158.16 centímetros acima do zero da régua.

RN-2 DHN

RN-3 DHN

MT-72164

MT-4

RN-1 DHN

RN-1 DHN - Encravada na calçada junto à quina da Sala de Estado do canal. Lat: 22-46-31.6533S - Long: 043-09-25.3851W - (F-21-1531-001/08).Implantada em 2008.

MT-4 - Encravado ao lado do marégrafo.Implantado em 2016

MT-72164 - Próximo a RN-1.Implantado em 2016

RN-3 DHN - Encravada na calçada próximo ao prédio da garagem. Implantada em 2008.

RN-2 DHN - Encravada na calçada junto ao acesso do estacionamento ao lado da Sala de Espera. Implantada em 2008.
