F41 - Padrão - PORTO REAL - 50182 - Versão 2/2019

DESCRIÇÃO DE ESTAÇÃO MAREGRÁFICA

Estação: PORTO REAL

LH Carta: 1621 - Baía da Ilha Grande - Parte Leste

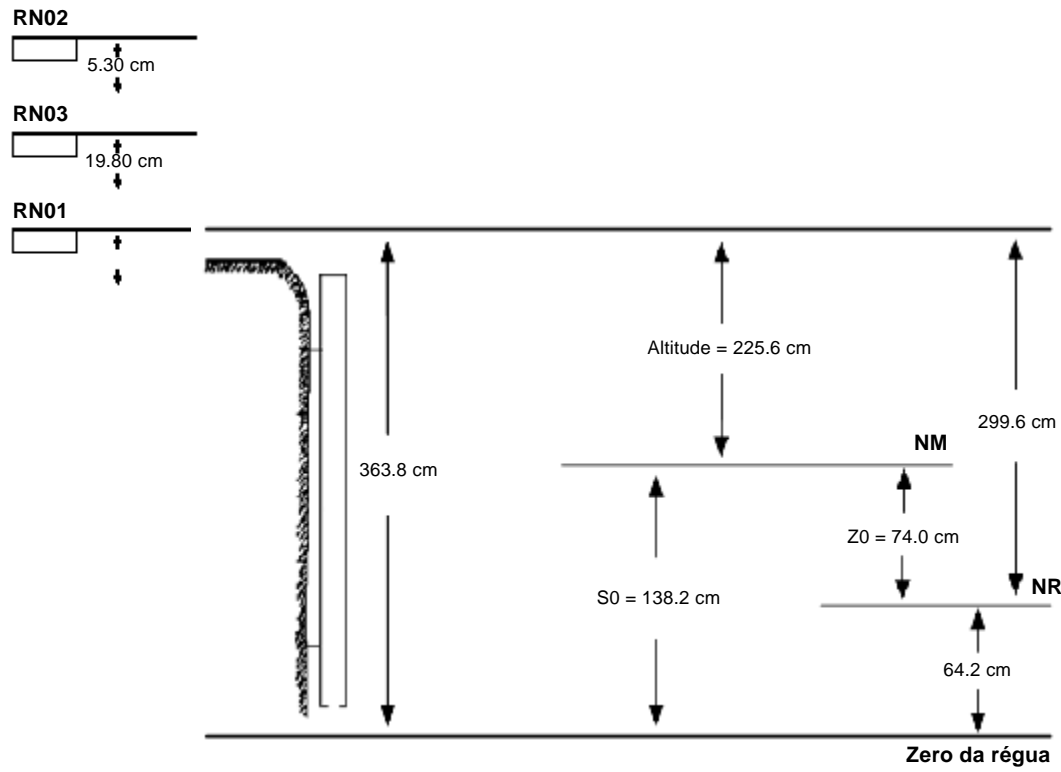
Diagrama

O nível de redução está 64.15 centímetros acima do zero da régua.

Zero do marégrafo: Coincide com o zero da régua

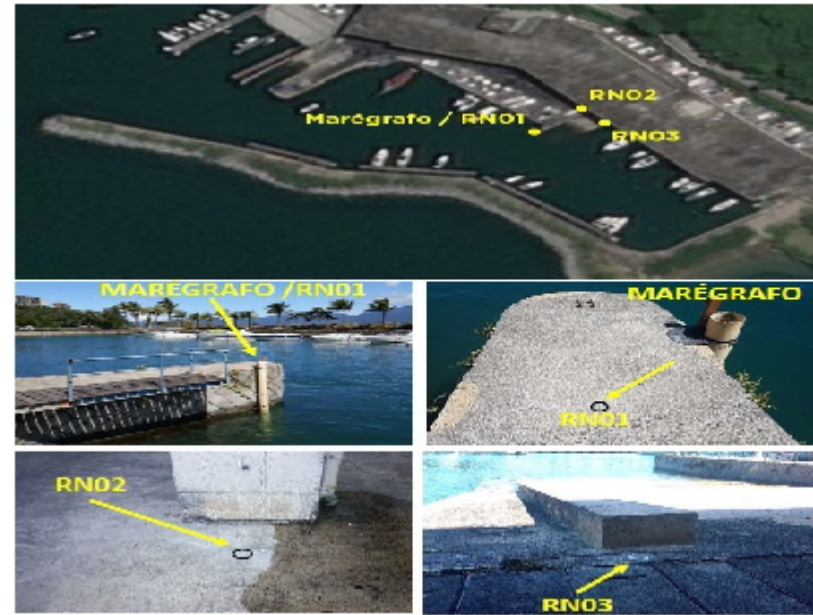
Esquema

Régua de maré com 4,00 metros de comprimento padrão DHN. Localizado no píer do Porto Real ao lado da rampa de acesso a lanchas.

RN01 - Consiste em um disco de metal com 8cm de Ø, instalado ao lado do marégrafo.
RN03 - Consiste em um disco de metal com 8cm de Ø, instalado ao lado da rampa de embarque e desembarque náutico.
RN02 - Consiste em um disco de metal com 8cm de Ø, instalado na frente pilar 12 do edifício garagem de lanchas.
