F41 - Padrão - ILHA DE JAGUANUM - 50184 - Versão 1/2022

## DESCRIÇÃO DE ESTAÇÃO MAREGRÁFICA

Estação: ILHA DE JAGUANUM

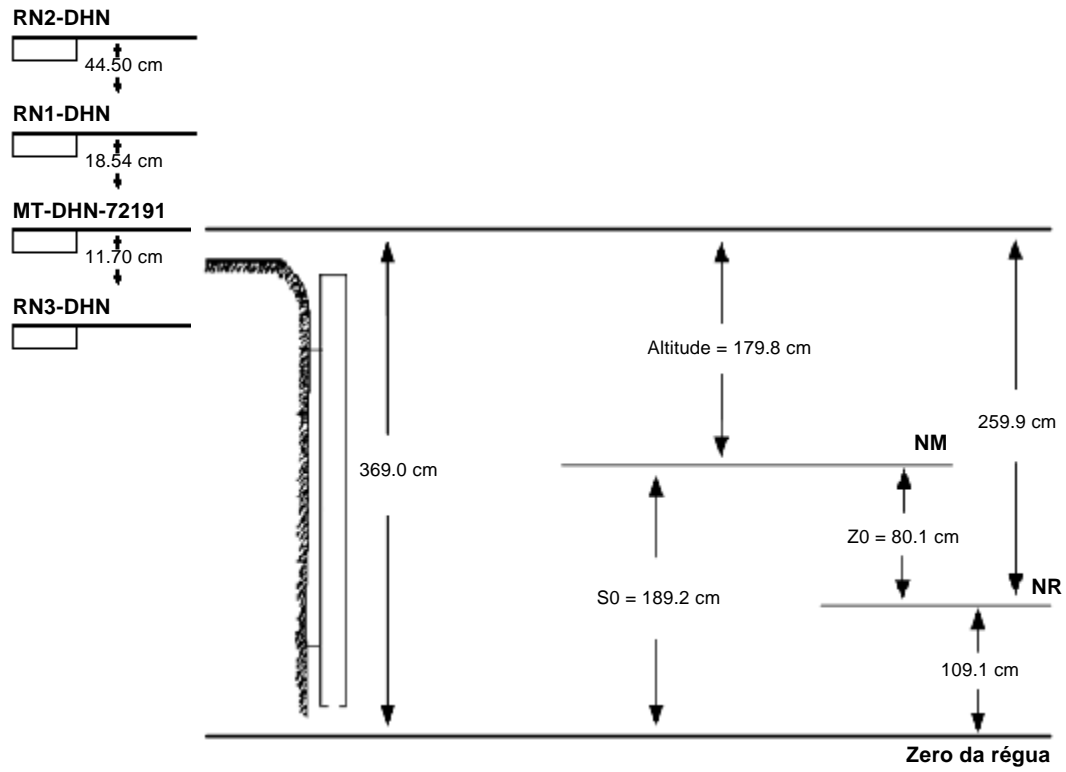
### Diagrama

O nível de redução está 109.07 centímetros acima do zero da régua.

Zero do marégrafo: Coincide com zero da régua.

RN3-DHN - Posicionada no primeiro degrau da escada que dá acesso ao restaurante no sudeste do píer.

MT-DHN-72191 - Cravado na extremidade noroeste do píer. Lat 22°59'47.9152" S, Long 043°55'56.2603W .

RN1-DHN - Encontra-se localizada no primeiro degrau da escada ao norte do píer. Lat -22° 59' 48,31172" e Long 43° 55' 55,75155".

RN2-DHN - Posicionada em uma pedra no leste do píer.

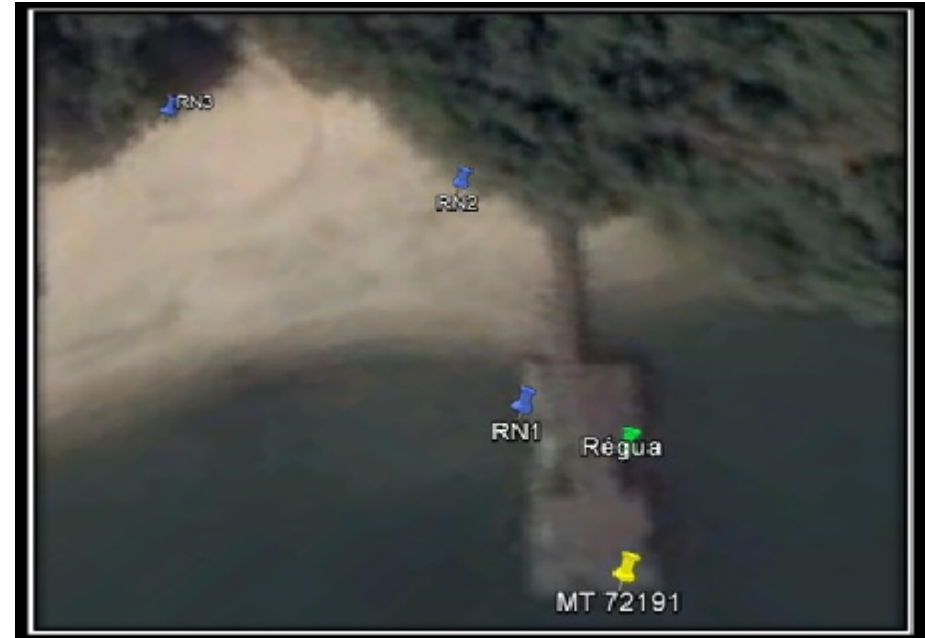
### Esquema

Foi fixada junto ao cais de madeira administrado pela empresa Saveiros Tur, a noroeste da Ilha de Jaguanum.
