DESCRIÇÃO DE ESTAÇÃO MAREGRÁFICA

F-41-1513-001/20

Estação: SISMO-HMCOSANPIER

LH Carta: 1513 - Terminais da Baía de Guanabara

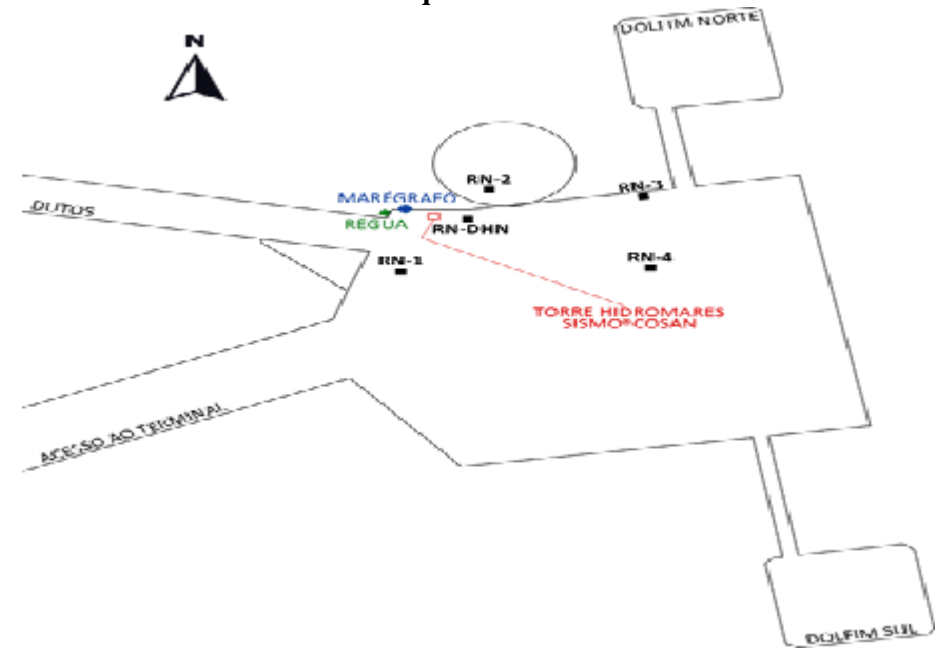
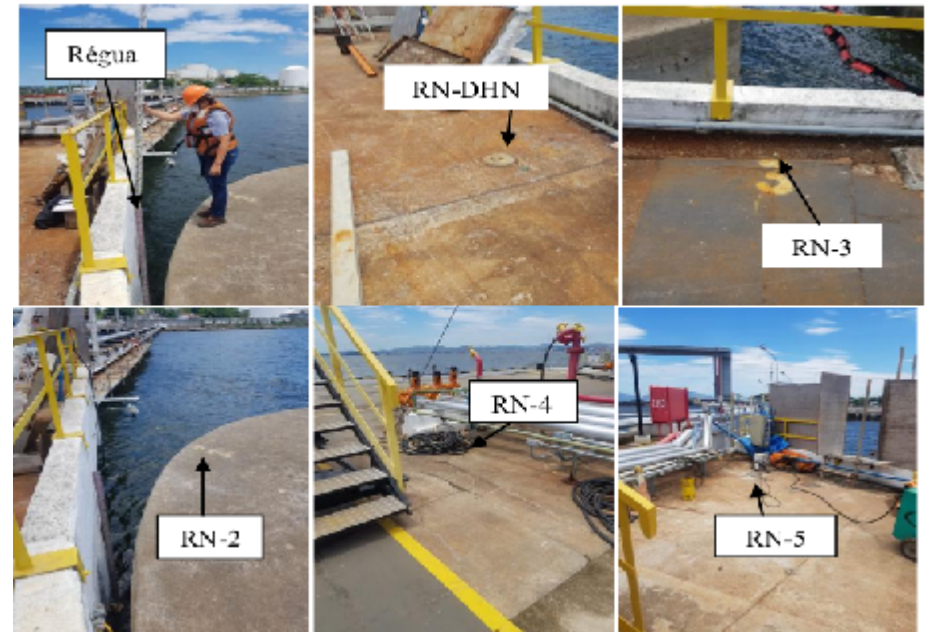
Esquema

Régua de 5 metros, composta por cinco seções de 1,00 metro, instaladas em uma cantoneira de alumínio fixada na parede do píer do terminal.

RN-2 - Parabolto chumbado no concreto, localizado a nordeste do RN-DHN, sobre o dolfim circular.
RN-3 - Parabolto chumbado no concreto, localizado próximo ao acesso ao dolfim norte, a oeste da rampa, próximo ao guarda-corpo.
RN-4 - Parabolto chumbado no concreto, localizado ao sul do RN-3 e a leste do RN-1.
RN-1 - Parabolto chumbado no concreto, localizado ao sul do marégrafo, próximo à rampa de dutos.
RN-5 - Parabolto chumbado no concreto, localizado ao sul do marégrafo, próximo à rampa de dutos.
RN-DHN - Do tipo bolacha, cravado no concreto, localizado ao norte do RN-1 e a leste do marégrafo, próximo ao acesso ao dolfim circular. Instalado anteriormente à montagem atual, sobre uma base quadrada de concreto.
