DESCRIÇÃO DE ESTAÇÃO MAREGRÁFICA

F - 41 - Padrão - Ilha das Palmas - 50230 - Versão 2/2012

Estação Ilha das Palmas

LH Carta Nº. 1701 - Porto de Santos

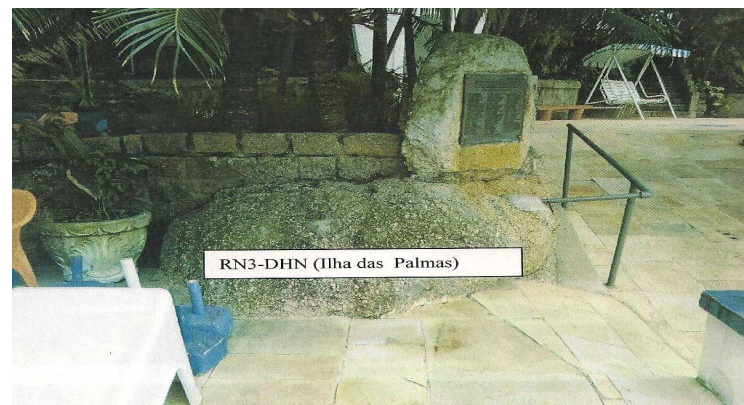
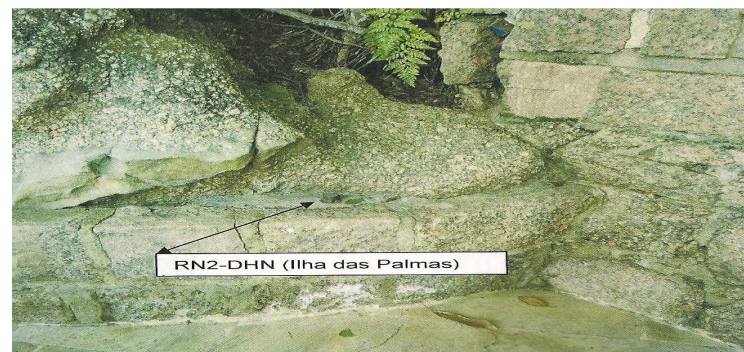
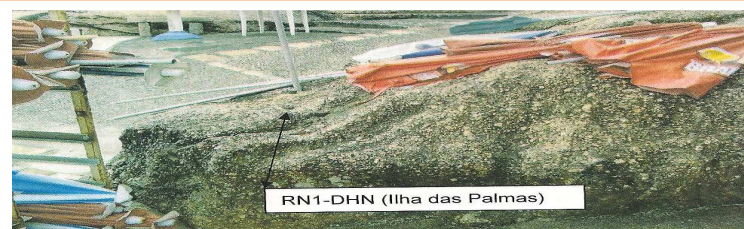
Esquema

RN1-DHN – Encontra-se no final do pátio do bar, encravada em uma pedra. Antiga RN4-DHN renomeada RN1-DHN. Implantada em 1994.

RN2-DHN – Encontra-se no mesmo pátio da RN1-DHN, antes do bar, encravada em uma pedra que ajuda a formar um canteiro elevado na encosta. Implantada 1997.

RN3-DHN – Encontra-se encravada na base de uma pedra que sustenta a placa de homenagem aos fundadores do Clube de Pesca. Citada a partir de 1998.
