DESCRIÇÃO DE ESTAÇÃO MAREGRÁFICA

F - 41 - 1821 - 002/75

Estação: ILHA DAS COBRAS

Localidade: Paranaguá

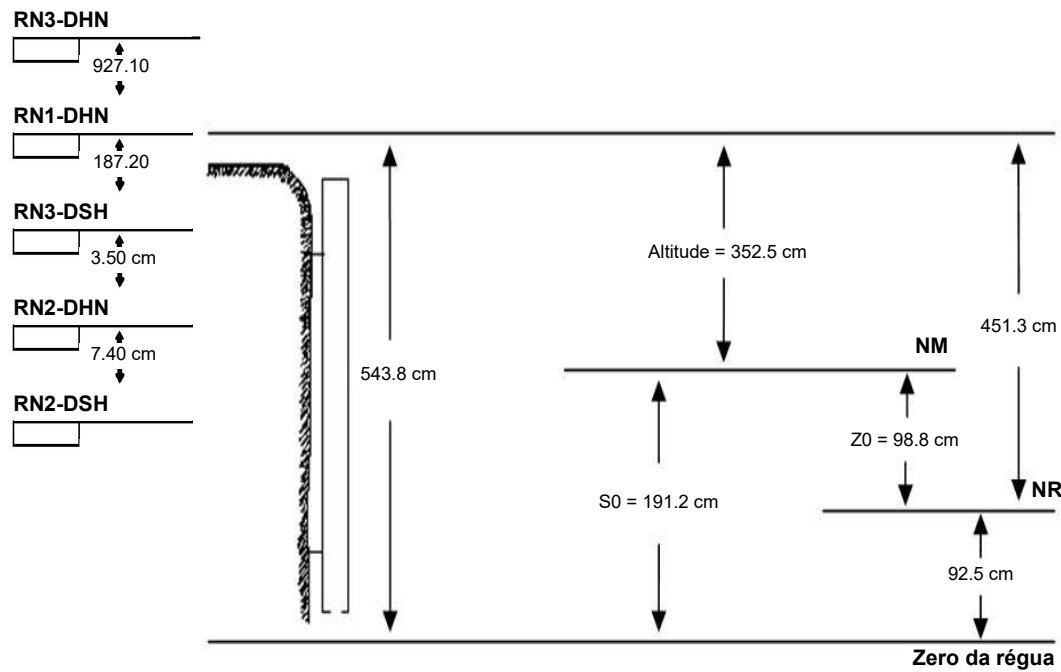
Diagrama

O nível de redução está 92.46 centímetros acima do zero da régua.

Zero do marégrafo: Coincide do zero da régua

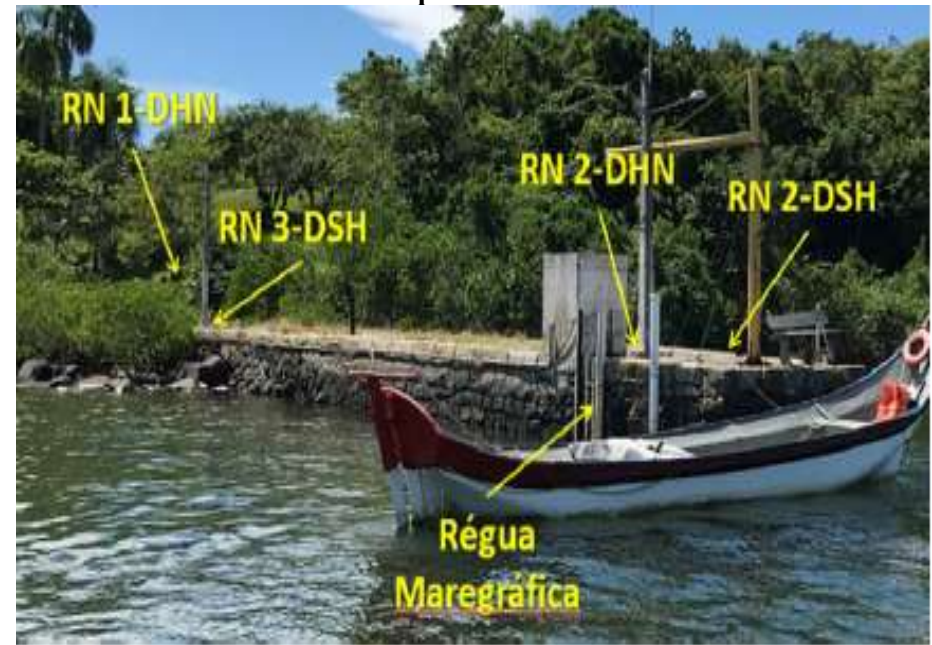
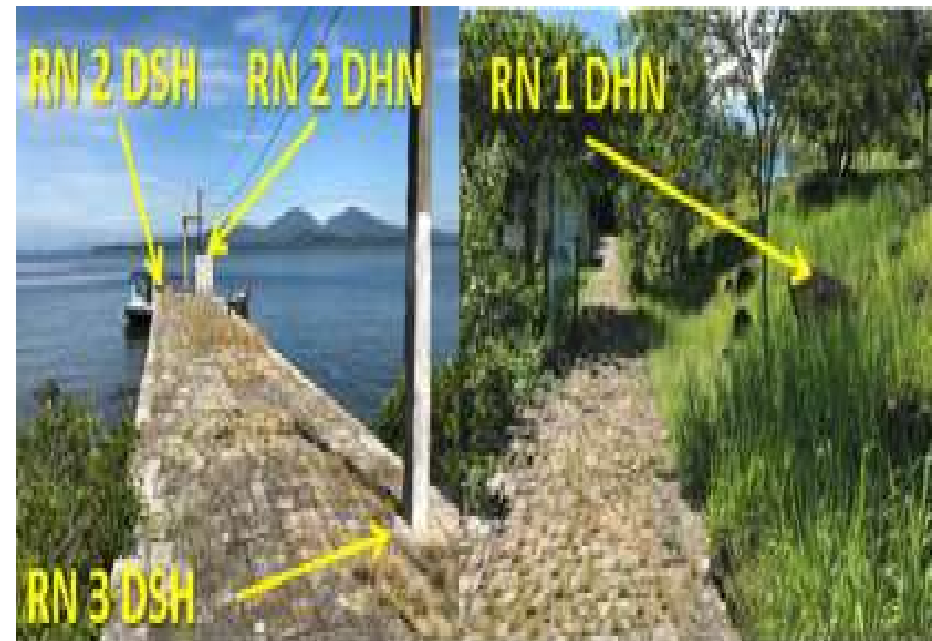
Esquema

RN2-DSH - Chapa metálica fixada com cola plástica, na base de uma viga metálica, situada na extremidade do píer.

RN2-DHN - Tipo padrão DHN, situada no piso do trapiche, em um pedestal de concreto, a 4 m do cais ao lado do poste de luz. Implantada em 1995.

RN3-DSH - Chapa metálica na base do segundo poste de luz (a partir da extremidade do píer).

RN1-DHN - Tipo padrão da DHN, chumbada em uma pedra do lado direito do acesso do cais à casa do governador, aproximadamente 52 m da RN2. Citada a partir de 1975.

RN3-DHN - Marco fixado à esquerda da parede do Santuário do Sagrado Coração de Jesus, em uma elevação do lado direito da casa do Governador para o cais. Implantada em 1995.

- 1 - Período de observação para obtenção dos elementos de maré: 15/04/1975 a 16/05/1975.
- 2 - A análise foi efetuada usando o método harmônico, sendo os dados processados pelo BNDO.
- 3 - MT- 60012 – Padrão DHN. Desembarcando no cais, segue-se pelo calçamento até a frente da casa do guarda, à direita contornando a mesma. Nos fundos, a aproximadamente 50 m avista-se um poço abandonado em cujo canto SW está instalado o marco, encravado na borda do referido tanque. Lat: 25°28' 59.2011" S – Long: 04°25' 56.8872" W – Alt. Elipsóide: 14,955 m(F-21-1821-001/95). Implantado em 1995.
- 4 - O MT-60.012-DHN não se encontra no esquema por não estar no nivelamento.
- 5 - O MT-60.012-DHN foi rastreado em 1995.
