DESCRIÇÃO DE ESTAÇÃO MAREGRÁFICA

F-41 – Padrão – Iate Clube de Cabeçadas – 60237 – Versão 1/2012

Estação Iate Clube de Cabeçadas

Carta N°. 1801 - Porto de Itajaí

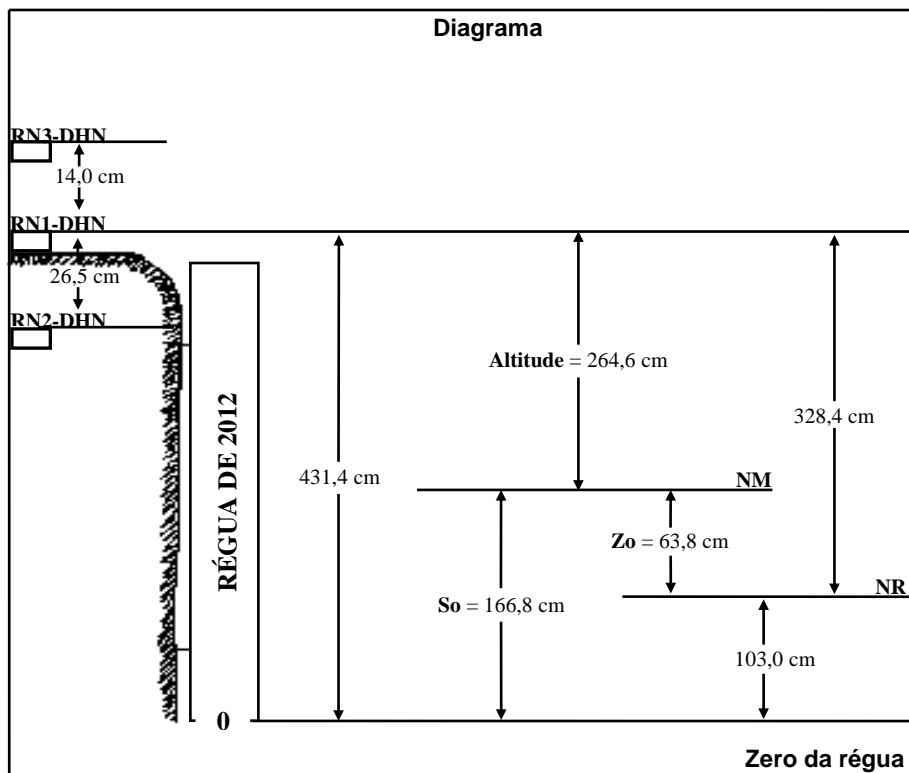
RN1-DHN – Posicionada na parte externa da grade de proteção, à direita da entrada do cais do marégrafo. Constante. Lat: 26°55'43,48" S – Long: 048°37'38,75" W. Implantada em 2012.

RN2-DHN – Posicionada à direita da entrada do cais do marégrafo, concretada em um antigo suporte de um timão na cor azul. Implantada em 2012.

RN3-DHN – Posicionada na coluna do salão de eventos da Del Itajaí em Cabeçadas. Implantada em 2012.
