F41 - Padrão - PORTO DE LAGUNA - 60264 - Versão 1/2019

DESCRIÇÃO DE ESTAÇÃO MAREGRÁFICA

F-41 - 1901 - 001/24

Estação: PORTO DE LAGUNA

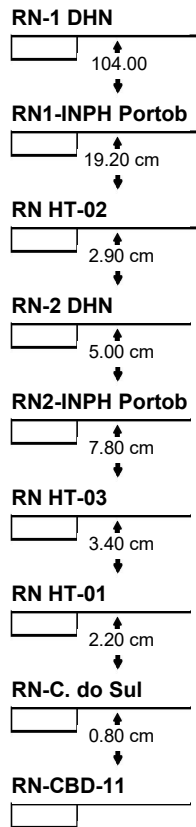
Diagrama

O nível de redução está 127.56 centímetros acima do zero da régua.

Zero do marégrafo: Coincide com o zero da régua

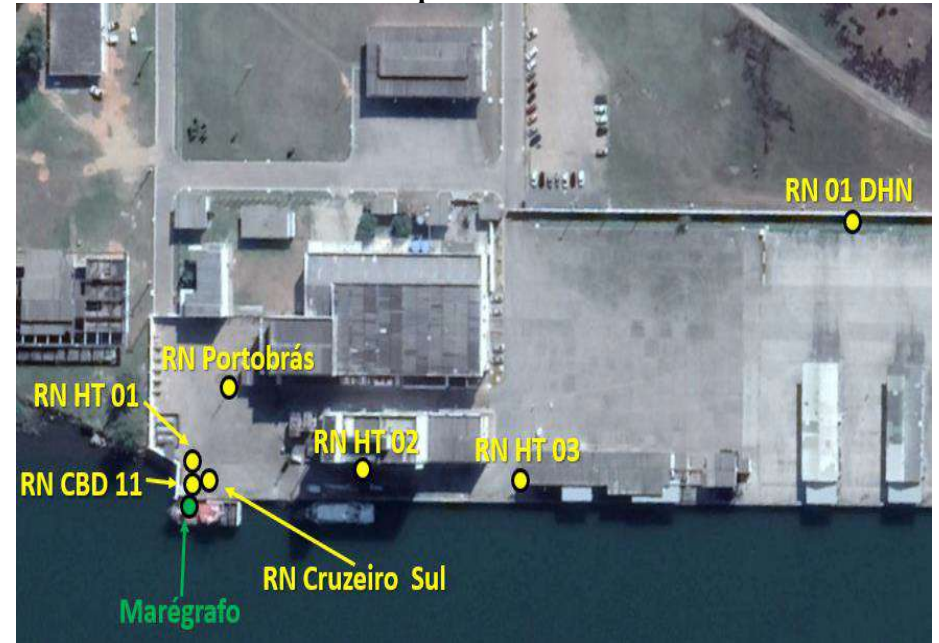
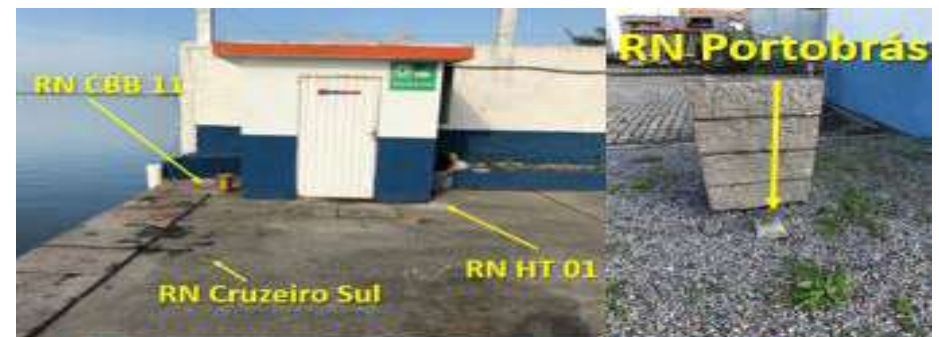
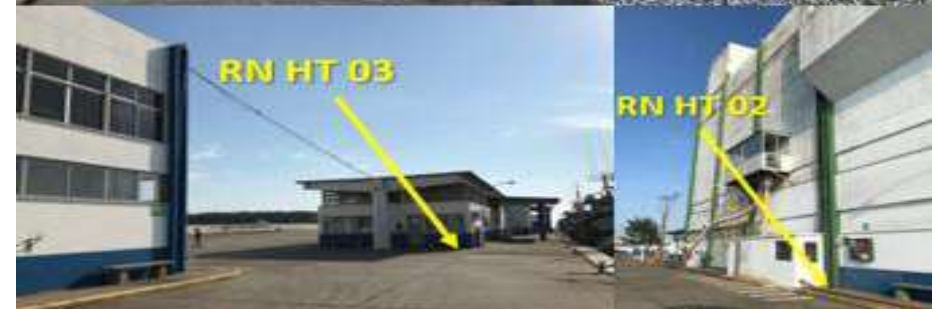
Esquema

RN-CBD-11 - Localiza-se no extremo sul do cais do Porto. Marco testemunho com a inscrição "CBD11", fixada no capeamento do cais. Citada a partir de 1981.

RN-C. do Sul - Placa de bronze, fixada na ponta oeste do cais, com a inscrição - Referência de nível nº 02, S.A. Cruzeiro do Sul. Citada a partir de 1987.

RN HT-01 - Localizada na quina da parede do posto de gasolina, do lado oposto à RN CBD 11.

RN HT-03 - Localizada na quina da extremidade W do prédio de processamento de pescado, em frente ao prédio da administração e próximo ao cais.

RN2-INPH Portob - Localizada atrás do monumento de inauguração do Terminal Pesqueiro de Laguna. O referido monumento localiza-se na frente, à direita (de quem olha) o frigorífico, em um gramado estreito e comprido onde estão os mastros da bandeira. A RN está fixada no topo de um monumento de concreto em forma de um tronco de pirâmide de +ou- 20 cm de altura. Implantada em 1981.

RN-2 DHN - Localizada à esquerda do pé da escada lateral do edifício da administração do Porto. A referida escada é a da esquerda (de quem olha o edifício da administração). A RN foi confeccionada no padrão da DHN, em metal, com tampa de proteção com rosca. Implantada em 1970.

RN HT-02 - Localizada na base de uma coluna de sustentação do prédio da fábrica de gelo, nas proximidades do aparato de descarga de gelo.

RN1-INPH Portob - Localizada à direita de quem olha a fachada principal do prédio onde funciona a administração do Porto de Laguna, no centro de um círculo gramado. A RN está fixada no topo de um monumento de concreto em forma de pirâmide. Implantada em 1981.

RN-1 DHN - Está localizada na laje da casa da bomba do poço artesian, casa esta que possui cerca de 1,5 m de altura. A referida casa está à esquerda de quem entra no portão principal do porto, no pátio onde ficam estacionados os caminhões. Lat: 28-29-49.9414S - Long: 048-46-08.4007W - (F-21-1901-
