F-41 – Padrão – Delegacia de Laguna – 60265 – Versão 1/2010

DESCRIÇÃO DE ESTAÇÃO MAREGRÁFICA

Estação Delegacia de Laguna

Carta Nº. 1901 Porto de Laguna

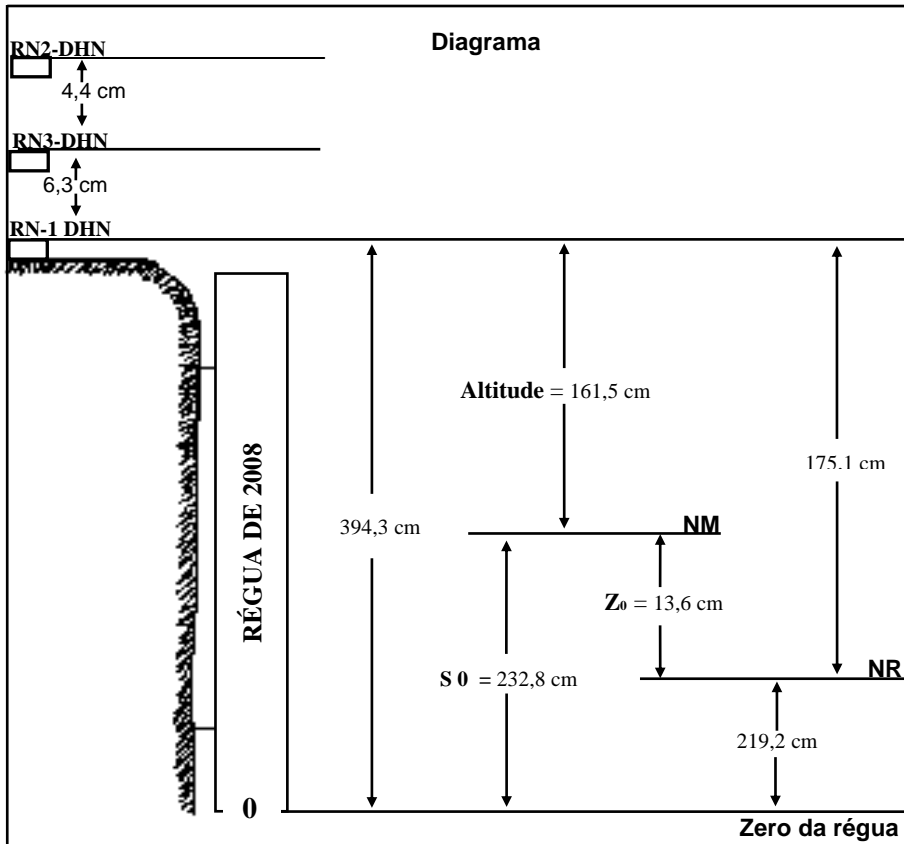
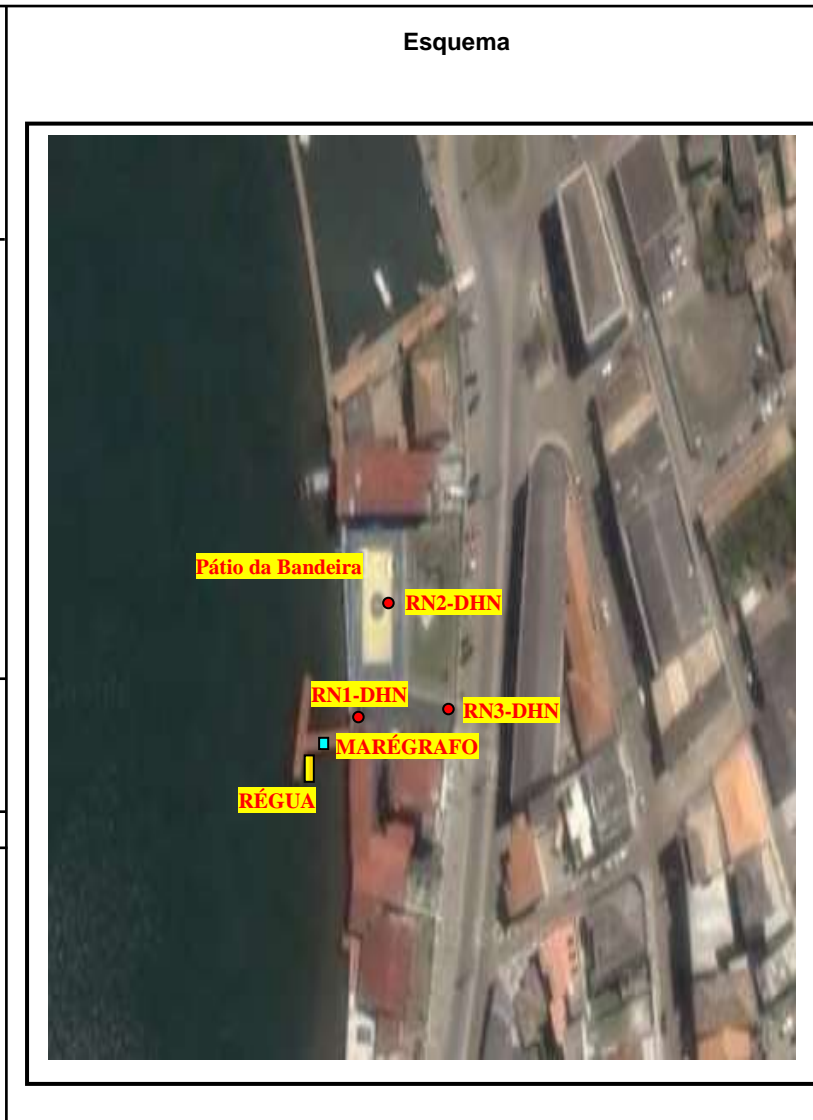
Régua de madeira com 4,10m graduada de 10 em 10 cm, fixada no píer da Delegacia, nas proximidades do abrigo do marégrafo.

RN1-DHN – Marco padrão DHN, encravado no começo do píer da Delegacia, do lado direito de quem se aproxima do píer, próximo a uma mureta. Implantada em 2008.

RN2-DHN – Marco padrão DHN, encravado no meio-fio do canteiro gramado onde está o mastro da bandeira. Lat: 28° 29' 05.8955" S – Long: 048° 46' 58.6309" W – (F-21-1901-027/08). Implantada em 2008.

RN3-DHN – Marco padrão DHN, encravado junto ao portão de acesso de viaturas do pátio da bandeira. Implantada em 2008.
