F41 - Padrão - FLORESTA DO NORTE - 10902 - Versão 1/2023

DESCRIÇÃO DE ESTAÇÃO MAREGRÁFICA

F-41-4342A-001/2022

Estação: FLORESTA DO NORTE

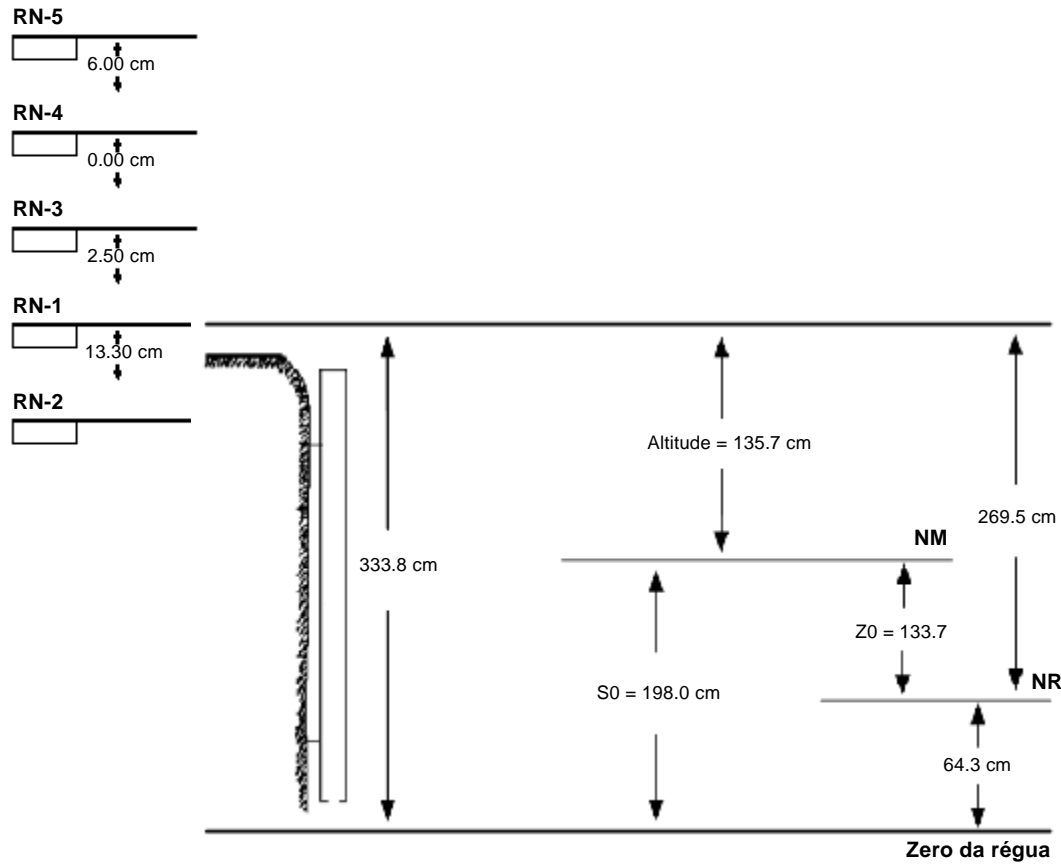
Diagrama

O nível de redução está 64.32 centímetros acima do zero da régua.

Zero do marégrafo: Coincide com o zero da régua.

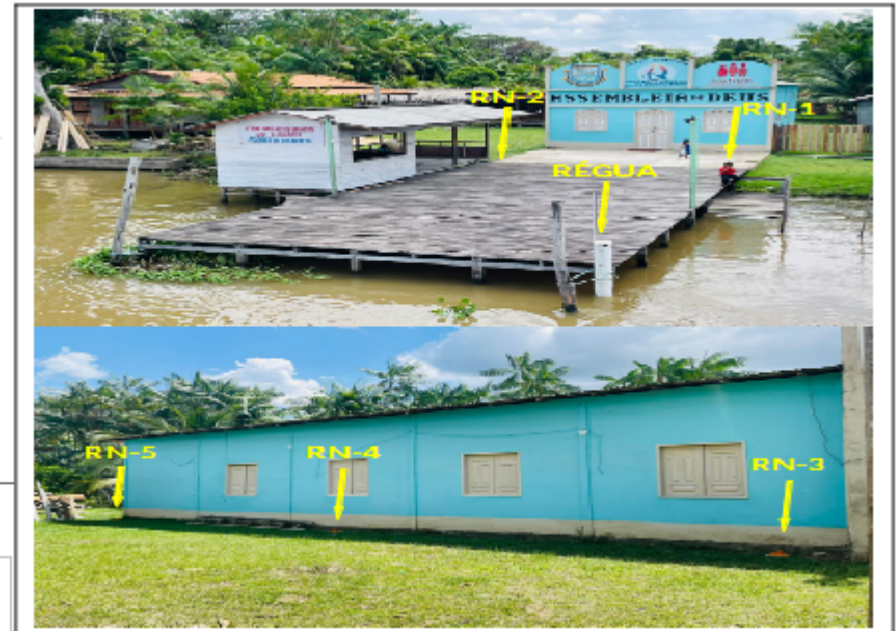
Esquema

RN-2 - Parafuso de aço sextavado, fixado em um tubo PVC, fincado à esquerda da igreja.
RN-1 - Parafuso de aço sextavado fixado em frente à igreja à direita.
RN-3 - Parafuso de aço sextavado, fixado em um tubo PVC, fincado à esquerda da igreja.
RN-4 - Parafuso de aço sextavado, fixado em um tubo PVC, fincado à esquerda da igreja.
RN-5 - Parafuso de aço sextavado, fixado em um tubo PVC, fincado à esquerda da igreja.
